蔬菜大棚棚顶2.9MW分布式光伏发电项目

场坪工程砂石料利用方案

淄博新明珠能源有限公司
二〇二五年一月

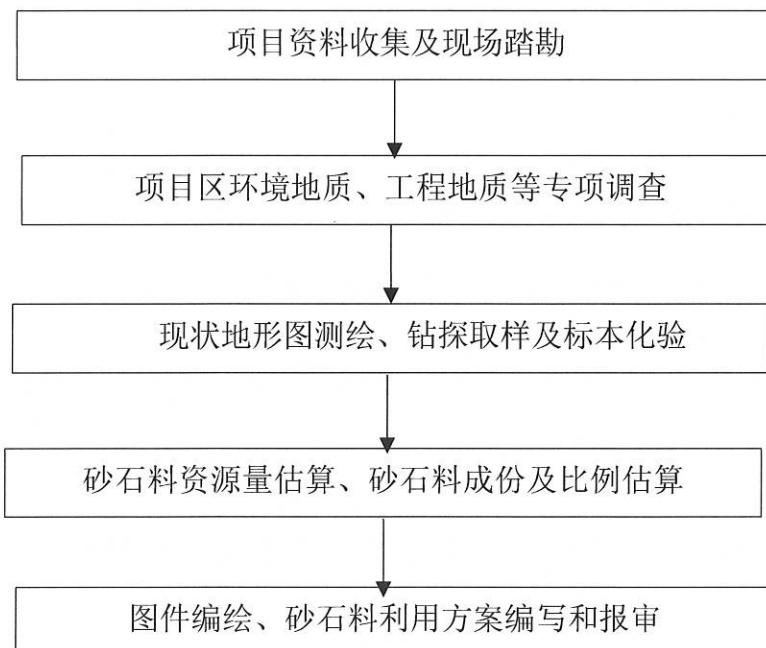
图1-1 项目砂石料利用方案编制流程

探等工作；野外工作结束后进行室内资料的整理、地质环境现状分析、钻探取样标本化验及分析、砂石料资源量估算、砂石料成份及比例估算、砂石料利用方案编制。方案编制流程见图1-1。

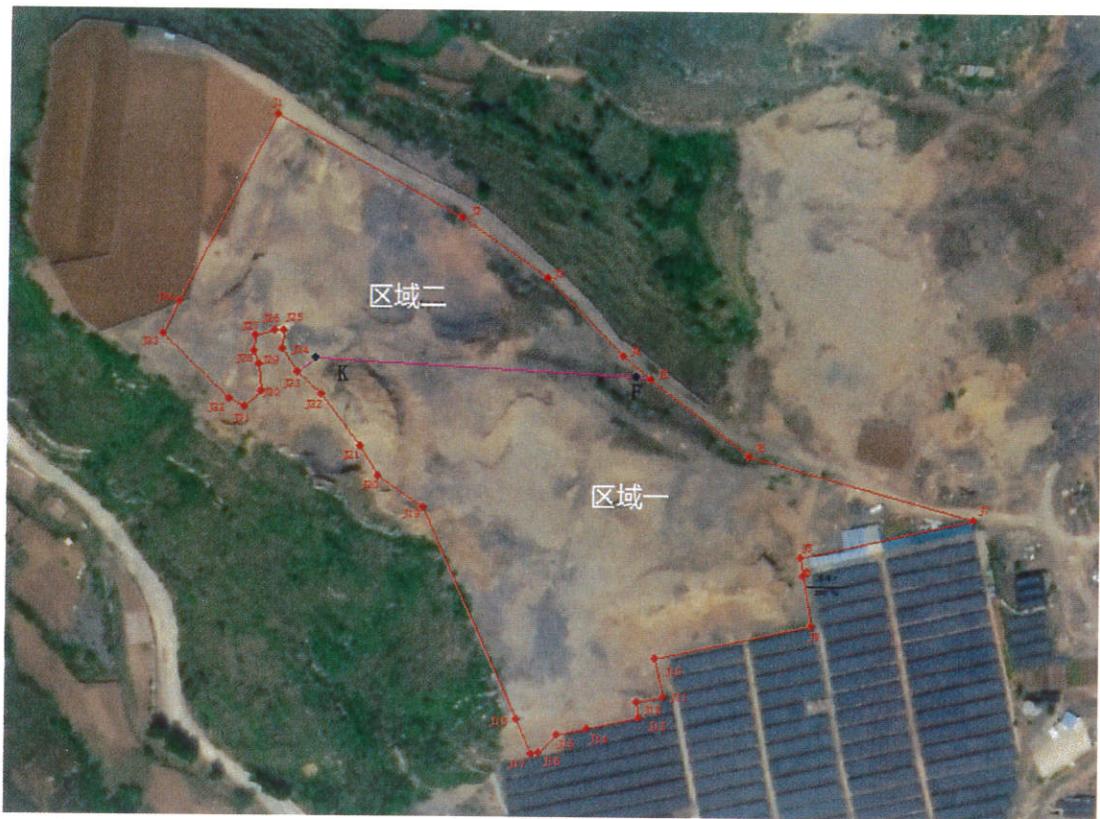
图2-3 项目区范围示意图

项目区场地平整施工共分为2个区域。其中，区域一为开挖区，面积32333m²；区域二为回填区，面积17991m²。项目区用地范围界线

及拐点位置示意见图2-3。图中紫线为场坪工程设计的挖填分界线。

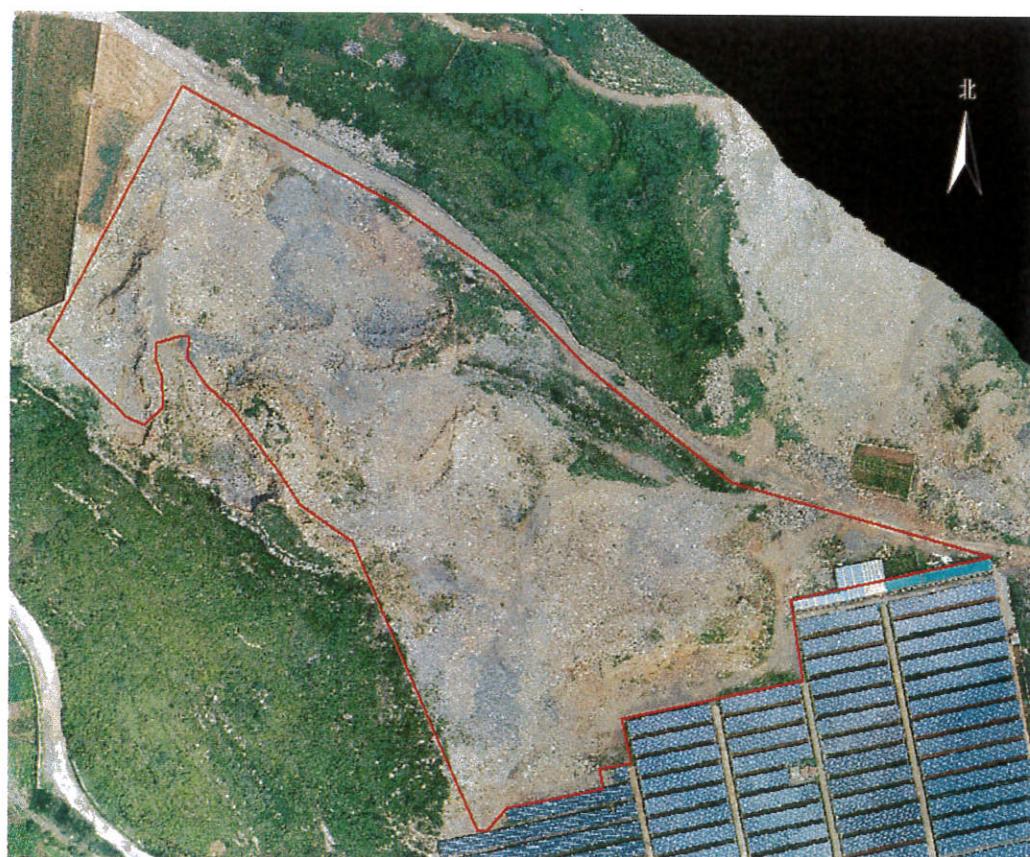
图2-4 航测影像俯视图

项目区在区域上地处淄博向斜中部，场区地貌主要以丘陵地貌、坡积地貌为主，地貌类型较为复杂，受人为破坏较明显。项目区原始地貌为低山，项目区地势受人工采掘影响变化较大，高差亦较大，最高高程为354.67m，最低高程为316.81m，呈现东南高、西北低的地势，受人工活动影响，场地岩石露头明显。

项目区为原淄博汇熙矿业废弃矿区，项目区东侧为已建成的淄博新明珠能源有限公司3.0MW分布式光伏发电项目（一期工程），场地高程约334.9m；西侧为复垦耕地（梯田），高程约312.0~317.5m；北侧距用地边界外为机耕路，路面高程约319.0~335.8m；南侧为原始山坡，坡度陡峻，坡底有通行水泥路。

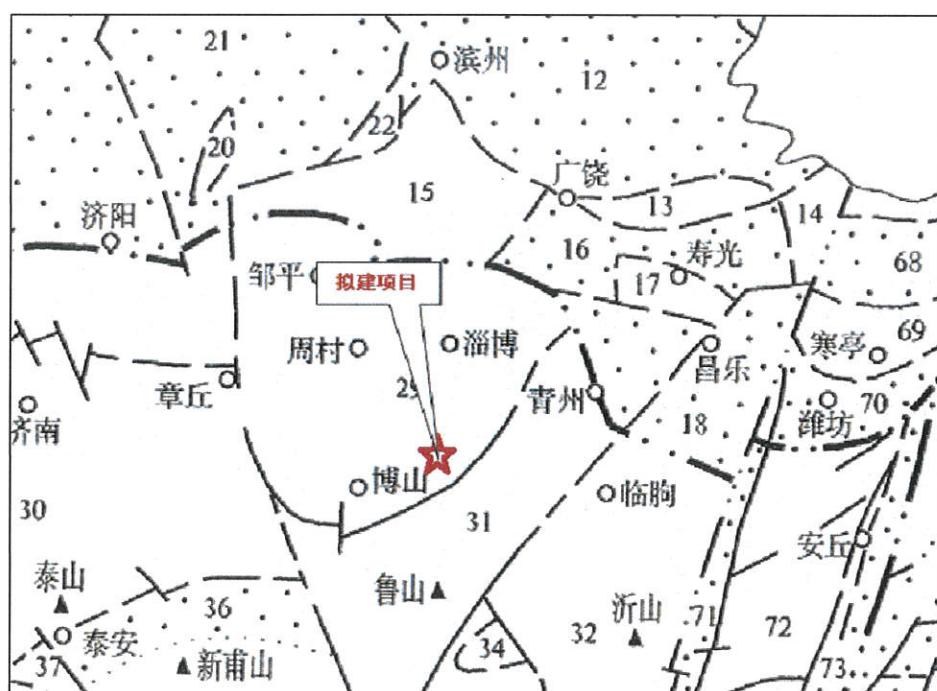
图2-5 项目区构造单元划分示意图

项目所在区域 I 级大地构造单元为华北板块, II 级构造单元为鲁西地块, III 级构造单元为鲁中隆起区, IV 级构造单元为泰山-沂山隆起(断), V 级构造单元为邹平-周村凹陷(29), 具体见图2-5。

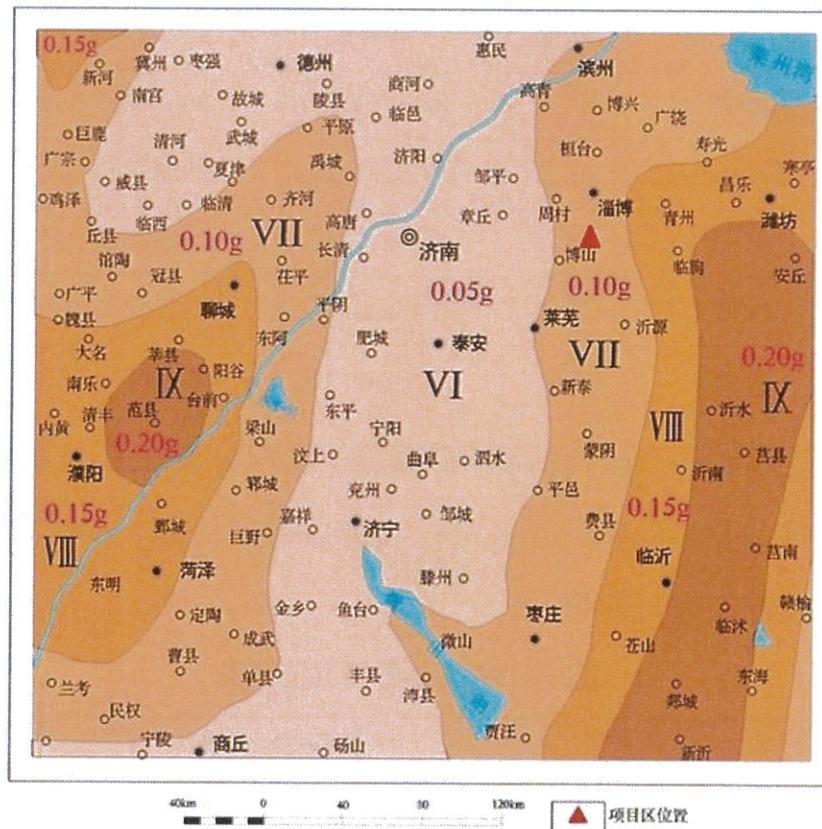
图2-6 项目区地震动峰值加速度区划图

据《中国地震动参数区划图》(GB18306-2015)给出的“地震峰值加速度分区与地震烈度对照表”，区内地震峰值加速度为 $0.10g$ ，特征周期 $0.40s$ ，地震基本烈度为VII度，属区域地壳基本稳定区。

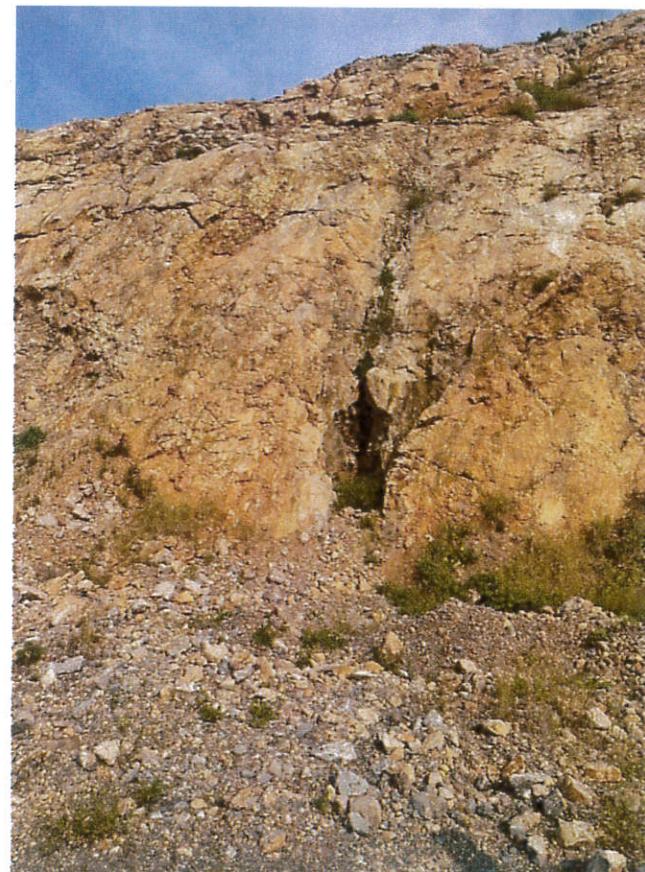
照片2-1 场区东侧出露溶洞

根据现场地质调查，项目区南侧开采断面处，出露一处高2m宽1m进深1m的溶洞，溶洞侧壁钟乳石现象严重，可判定该区域存在形成溶洞的自然条件，可推断该处溶洞并非个例。具体情况见照片2-1。

根据现场勘查和地质调查，2#、3#、5#钻孔中存在裂隙发育、岩溶侵蚀现象严重的分层，层内部分位置已形成小型空洞或粘性土充填。该3个钻孔东南侧原矿山开采断面处，出露一处高2m宽1m进深1m的溶洞，溶洞侧壁钟乳石现象严重，可判定该区域存在形成溶洞的自然条件，可推断该处溶洞并非个例。并经了解原矿山开采钻探和揭露情况，确定岩溶侵蚀范围，依据3个钻孔岩溶侵蚀层厚及出露情况，按岩溶侵蚀层占比，采用CASS10.1三角网法计算岩溶侵蚀层工程量。岩溶侵蚀区域开挖工程量113135.3m³，填方为1343.4m³。岩溶侵蚀区域挖填

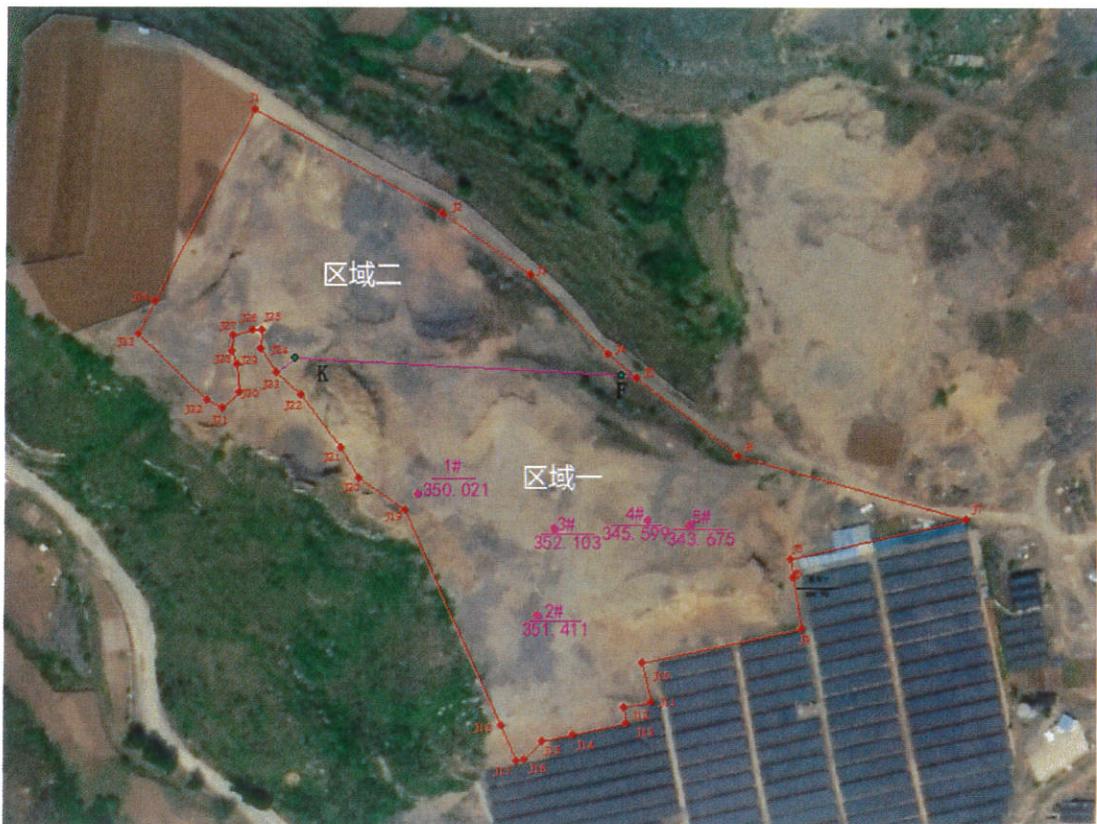
图2-7 钻孔布设位置

经委托方及相关各方同意，根据场地地形地貌，结合场地实际情况，布设钻孔5个，场地钻孔高343.675~352.103m，确定钻孔深度8.8~17.2m，钻探采用XY-100型钻机1台，回转钻进工艺，泥浆护壁。外业分3天完成，钻探日期为：2024年7月30日~8月1日，历时3天，钻探进尺68.30m。钻孔数据见表2-2。钻孔柱状图见附件5。

孔号	孔口高程	孔深	坐标x	坐标y	备注
1#	350.021	15.1	4046255.291	39586543.338	
2#	351.411	16.5	4046194.343	39586605.076	
3#	352.103	17.2	4046237.874	39586613.297	
4#	345.599	10.7	4046242.408	39586660.993	
5#	343.675	8.8	4046240.218	39586682.373

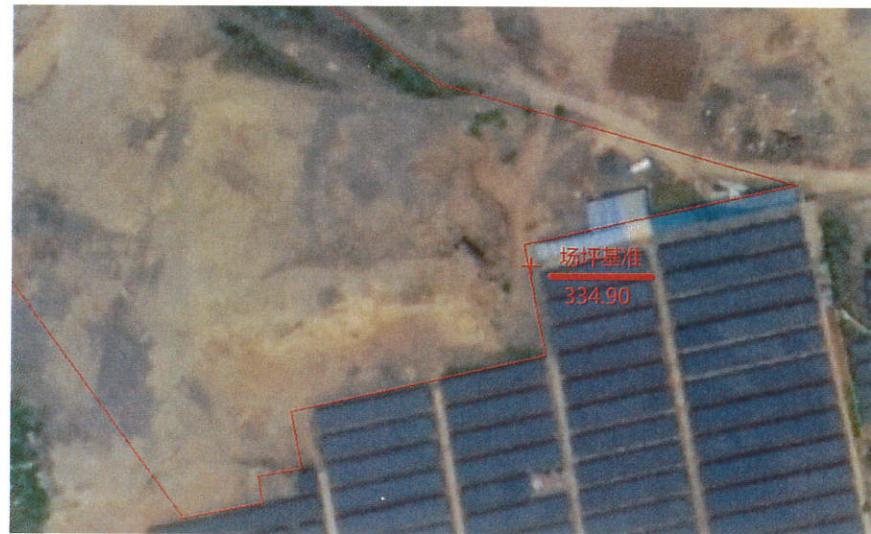
图3-1 项目区场坪基准位置示意图

（2）场地东侧参照相邻的已建成一期工程“蔬菜大棚棚顶3MW分布式光伏发电项目”测定的标高为334.90m；场地西侧参照用地范

围线按1:1.5分层碾压回填至334.90m，场地中间高于334.90m的部分整平至336.5m，并按1:1削坡与东西两侧的334.9m平台衔接。场地南侧沿用地范围线按1:0.4的坡比开挖至344.9m，留设平台，平台宽度为2m，再按1:0.4的坡比开挖至336.5m。场坪基准位置见图3-1。

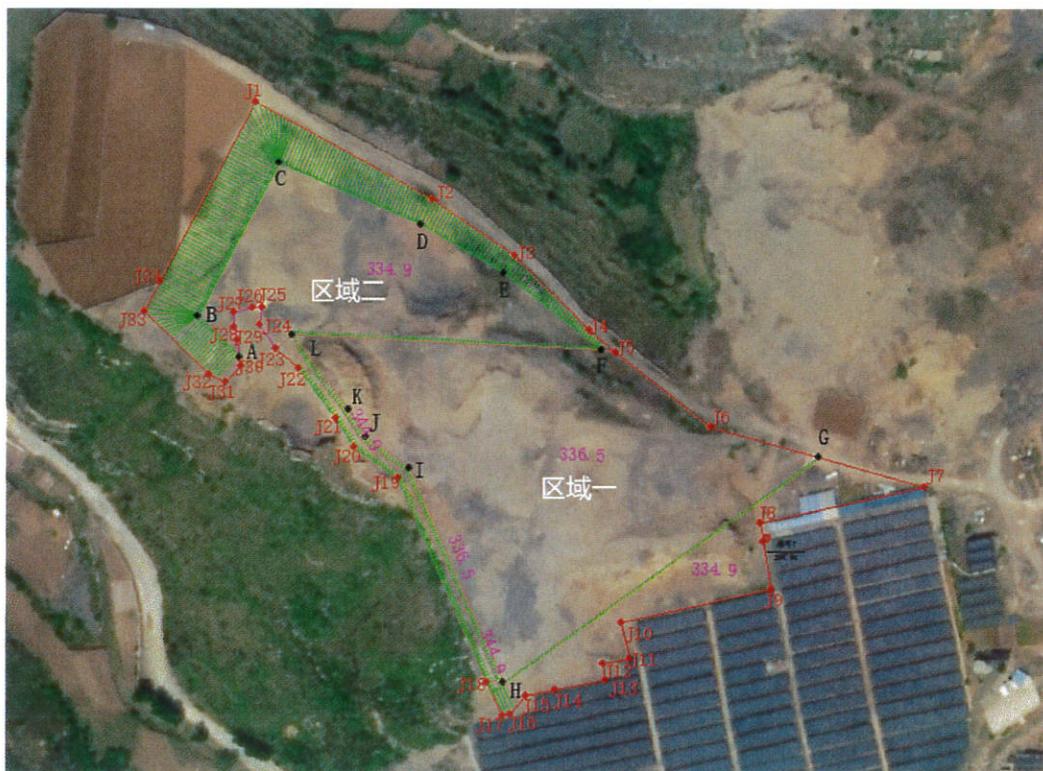
图3-2 场坪分区及设计控制线示意图

(2) 项目设计施工共分为两个区域，包括区域一（开挖区）和区域二（回填区）。东部主要为开挖区范围，西部为回填区范围，区域分界依据场地平整基准高程334.90m等值线确定。

(3) 西部回填区域依据设计控制线，均按照1:1.5的坡比分层碾压回填至设计标高334.9m。

注：A、B、C号点为西侧场坪回填区填筑边坡（坡比1:1.5）坡顶设计控制线端点，C、D、E、F号线为北侧回填边坡（坡比1:1.5）坡顶设计控制线端点，H、I、J、K、L号线为西南侧开挖边坡（坡比1:0.4）坡底设计控制线端点，详见6.2.

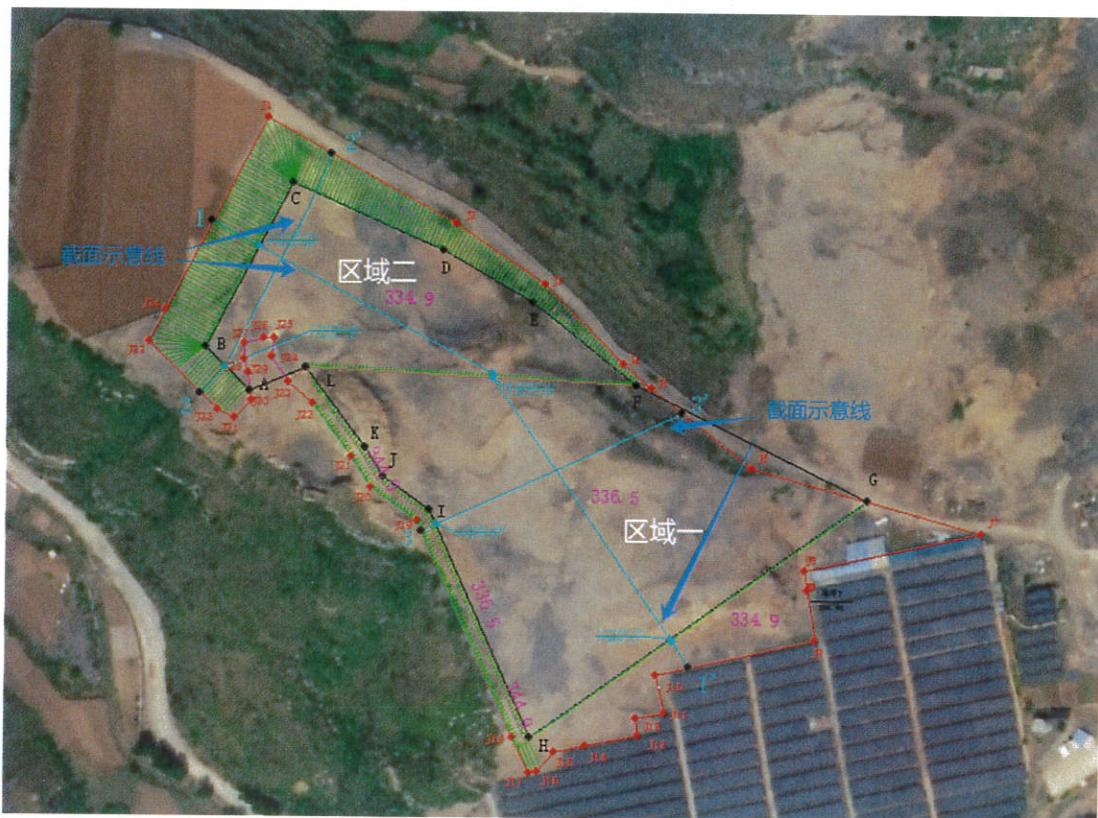
图3-3 截面位置示意图

为更加直观显示场地平整挖填要求，在项目区布设3条截面。截面布设示意见图3-3。

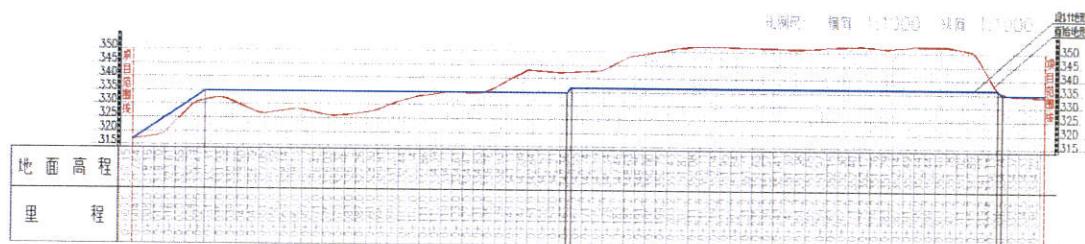
图3-4 设计开挖回填1-1' 截面图

设计开挖回填截面见图3-4、图3-5、图3-6。

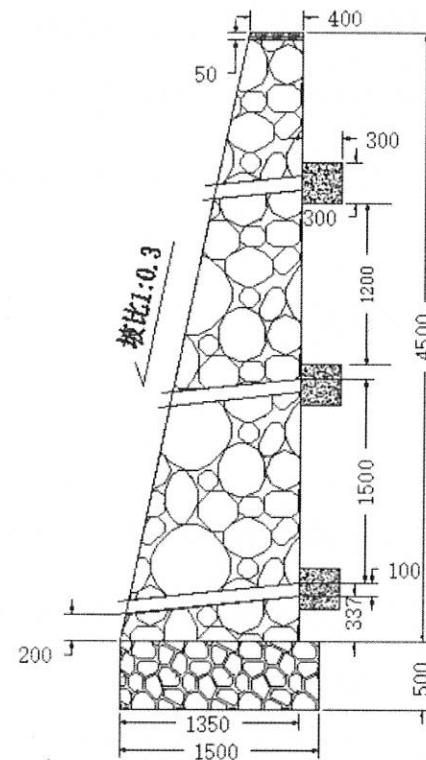
图3-7 挡土墙设计剖面图 (单位: mm)

为更好的利用场地，减小回填土体对林地的影响，在回填区与林地交界处设计环形浆砌石挡土墙，挡土墙沿用地界线J23-J24-J25-J26-J27-J28-J29至回填控制点A向内1.5m布置，挡土墙长度64m，底宽1.35m，顶宽0.4m，外侧坡比1:0.3，内侧直立，墙高4.7m，顶部标高为334.9m，顶部采用C20混凝土压顶，厚度50mm。挡土墙基础埋深0.5m，基础断面尺寸0.5m×1.5m，基础面标高329.7m。

挡土墙砌筑砂浆强度M7. 5, 块石强度不低于30Mpa, 中部砌筑厚度不小于20cm的块石, 沿挡土墙每间隔20m设置一道伸缩缝, 缝宽2cm。沿挡土墙每5m设置一列泄水孔, 最低一层泄水孔外侧出水口离地面约20cm, 从下往上间隔1. 5m布置, 泄水孔采用 Φ 10cmPVC管, 外斜坡度为6°。泄水孔内侧布置砾石反滤水层30cm×30cm×50cm, 反滤层周围用防水土工布与回填体隔开, 反滤层内外侧用透水土工布过滤砂土。挡土墙设计剖面见图3-7。

场地开挖及清理: 按照设计标高, 将基础面开挖至标高327. 9m处, 彻底清理基础范围内的杂物、废弃物料等, 确保基础面平整稳定。

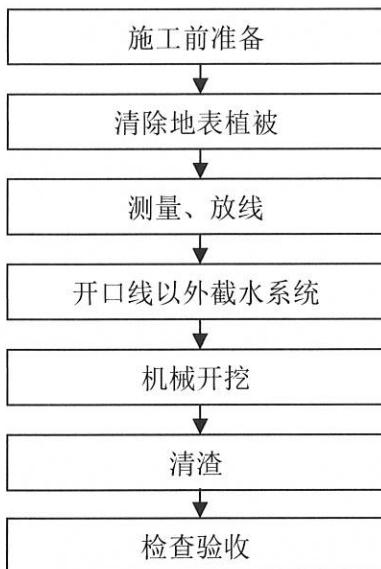
图3-8 土石方开挖施工工艺流程

土石方开挖总的施工程序是自上而下分层进行,先进行上部植被清理和覆盖层大面积剥离,然后进行石方分层开挖,各部位开挖边坡开始施工之前须提前完成开口线以外的地表截水系统施工,开挖过程中支护随后紧跟施工。

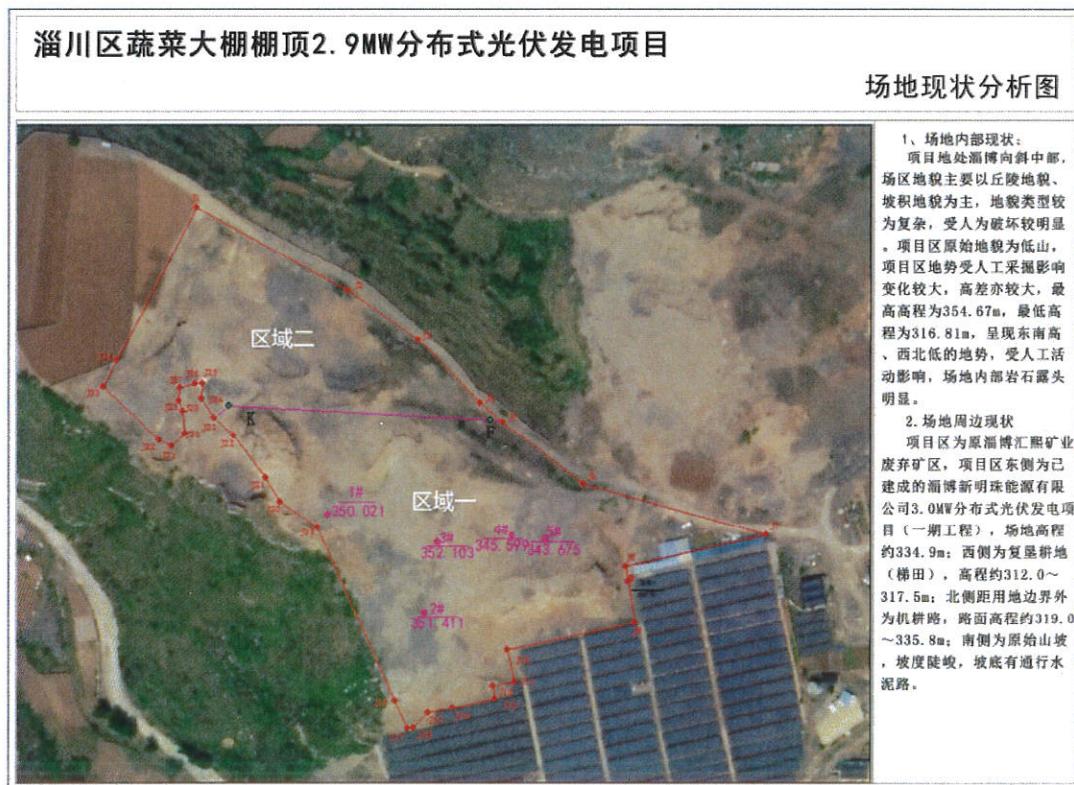
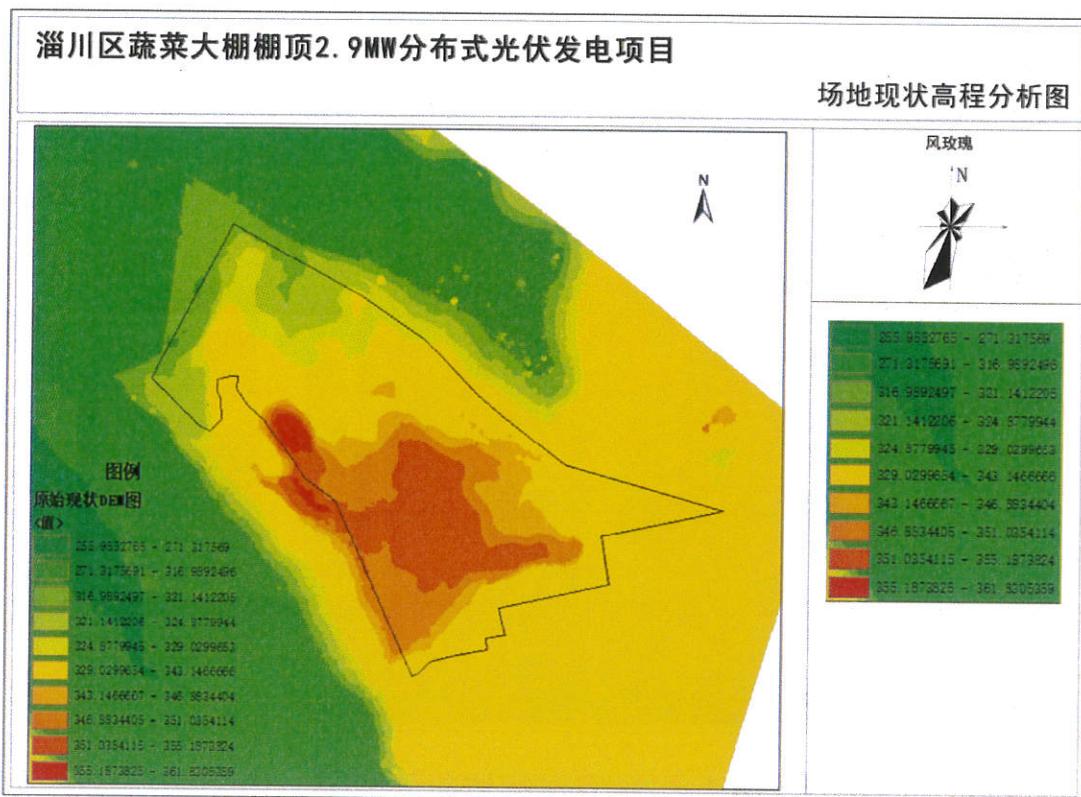
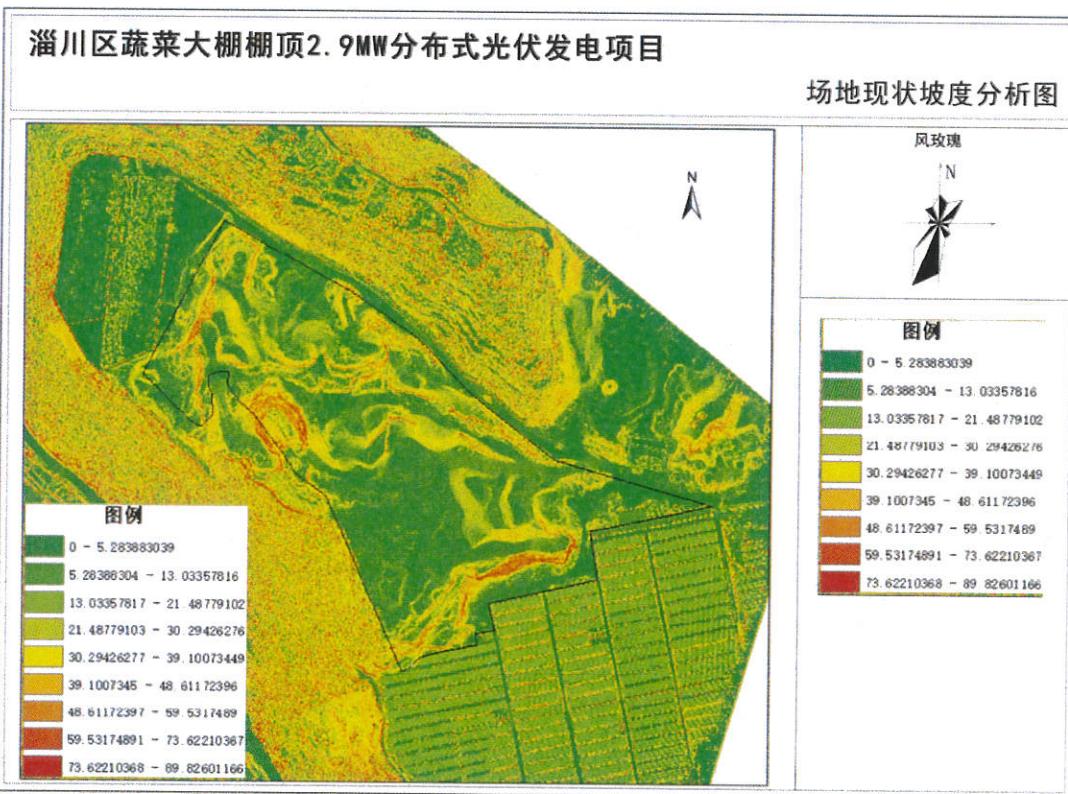
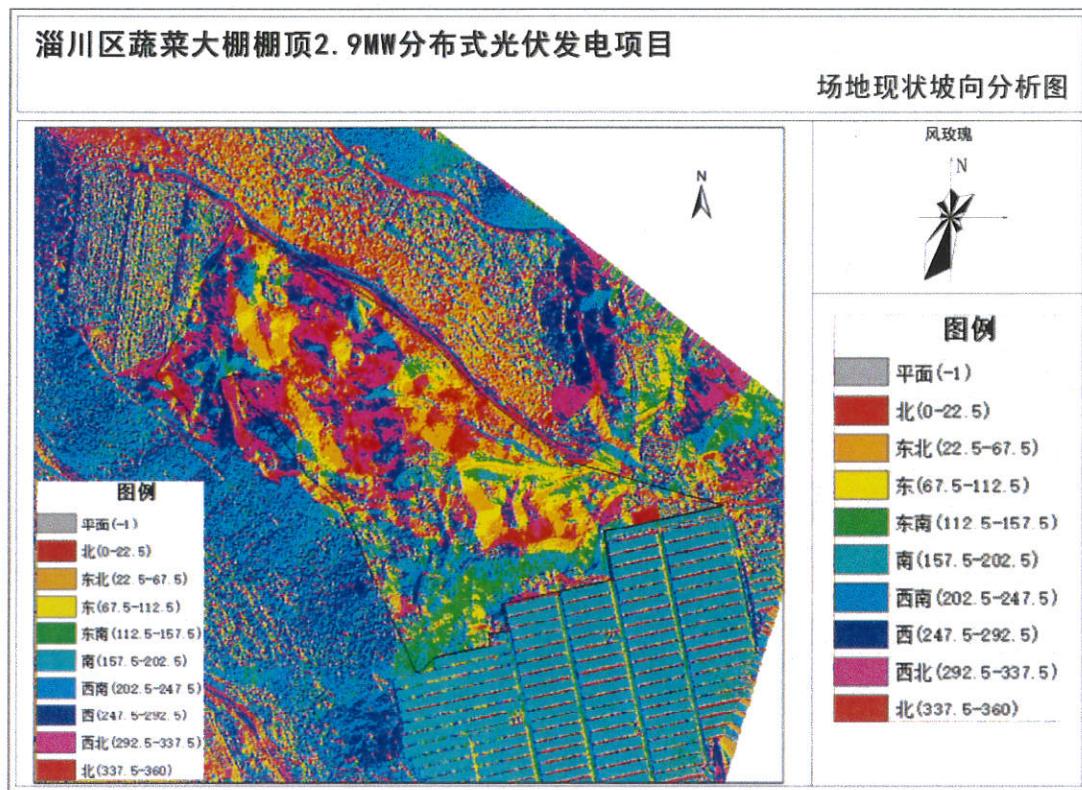
根据淄博弘德工程咨询有限公司出具的《竖向规划分析报告》，场地现状分析、高程以及坡度和坡向分析，为合理利用太阳能资源，便于光伏支架安装，确保光伏电站运行及维护安全，需对废弃矿区进行挖填平整。见图4-1~图4-4。

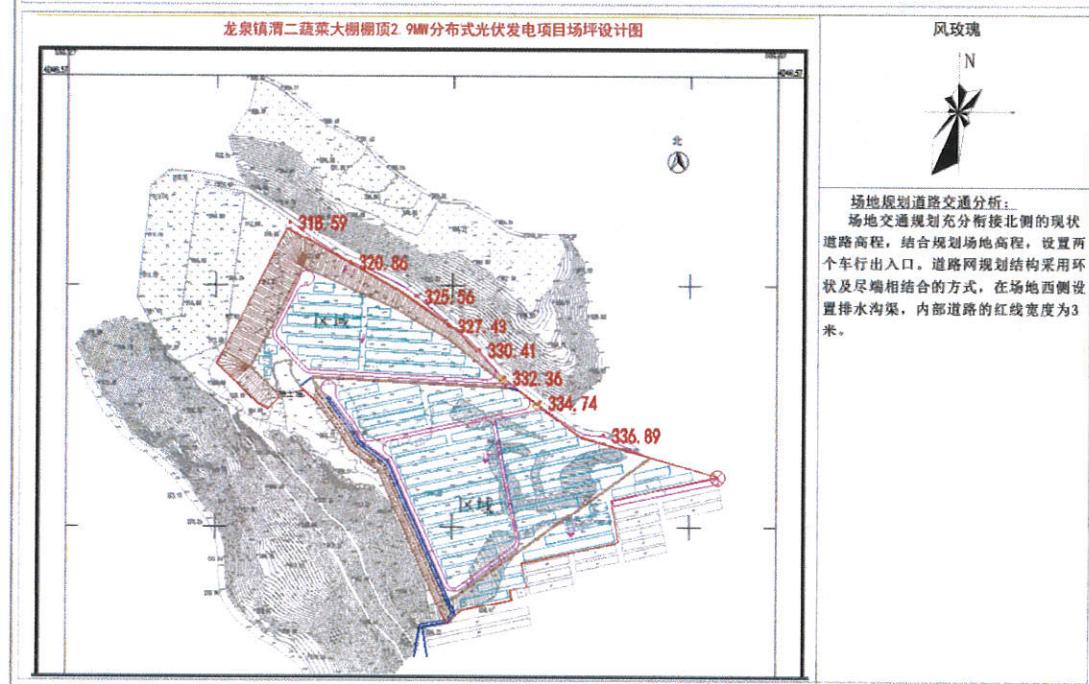
图4-6 场地道路交通规划图

场地交通规划充分衔接北侧现状道路，结合场地设计标高，设置

两个车行出入口。道路网规划结构采用环状及尽端相结合的方式，在场地西侧设置排水沟，场内道路红线宽度为3m。见图4-6。

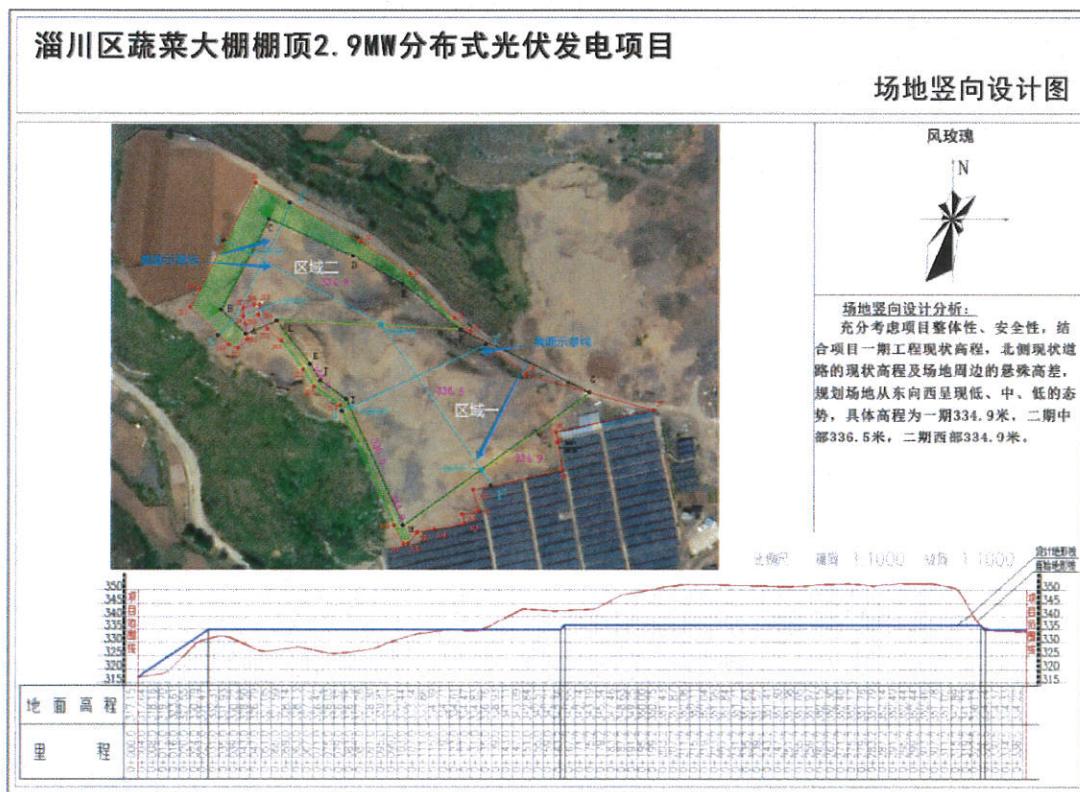
图4-7 场地竖向设计图

充分考虑项目整体性、安全性，结合项目一期工程现状高程和北侧已有现状道路，充分考虑场地周边坡度大、高差大，顾及项目区主导风向为西南风，受南侧山坡的引导作用，光伏板区位于山坡顶部，当风力较大时，光伏板存在一定的安全隐患，因此，场地内竖向设计为两个高程，分别为334.9m和336.5m。从东向西呈现低、中、低的态势，以保证与一期相邻用地的合理利用。场地竖向设计见图4-7。

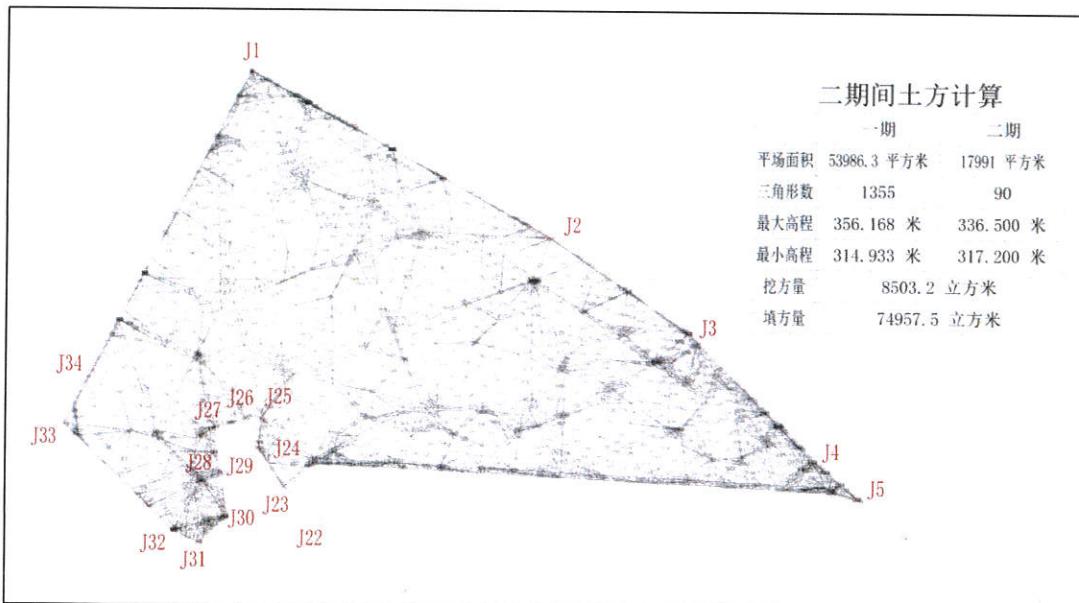
图5-3 回填区挖填工程量三角网法计算图

序号	施工范围	面积 (m^2)	开挖量 (m^3)	回填量 (m^3)
1	回填区	17991	8503.2	74957.5

回填区挖填工程量三角网法计算结果见图5-3。

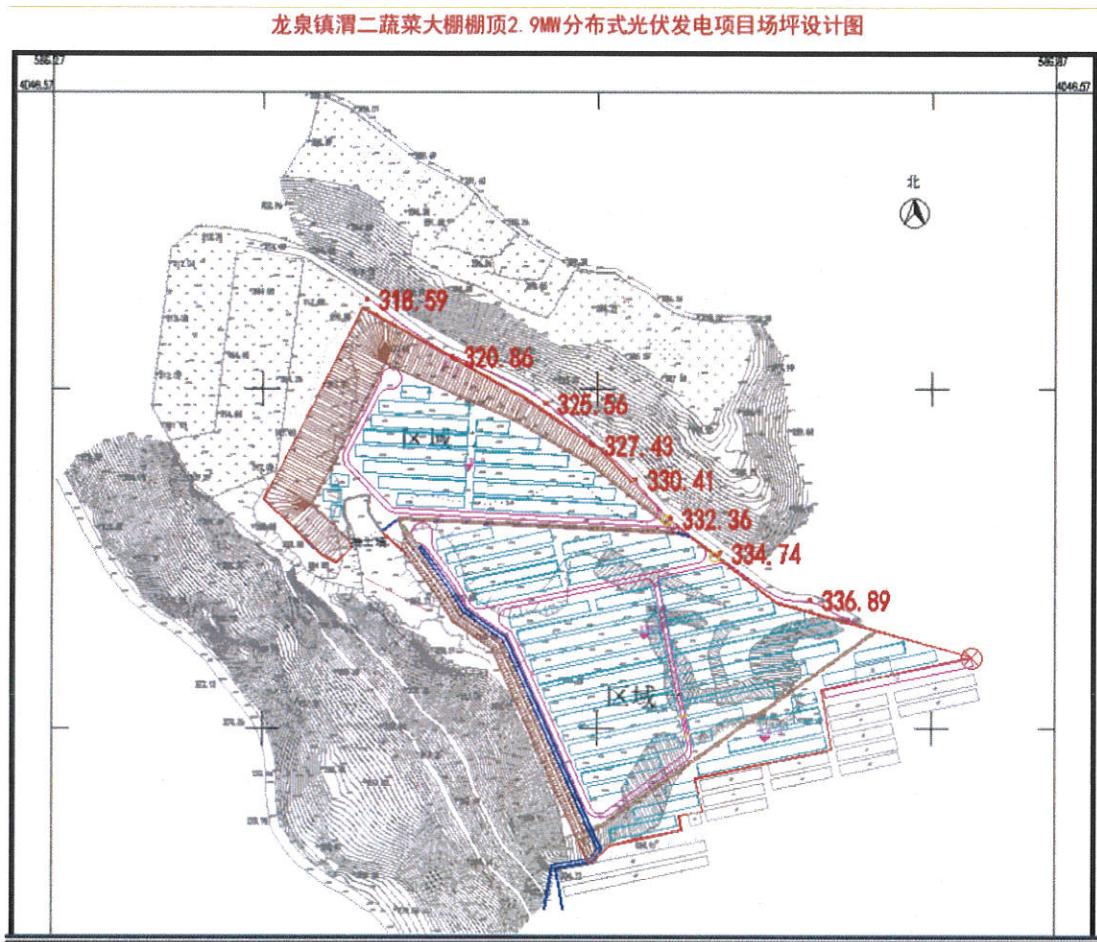
附图1. 蔬菜大棚棚顶2.9MW分布式光伏发电项目场坪工程设计平面图

根据建设项目特点，综合考虑项目规划、布置、施工、造价及周边道路等因素，为使工程具有较好的社会、经济及环境效益，结合现状地形地质条件，场地平整工程结合现状地形，分为开挖区和回填区。具体情况见附图1.蔬菜大棚棚顶2.9MW分布式光伏发电项目场坪工程设计平面图。设计情况如下：
